# 梅岭地质灾害类型与形成机制

李子康<sup>1</sup>, 邹 历<sup>2</sup> (1. 东华理工大学地球科学学院, 江西南昌 330013; 2. 江西省南昌市城市规划设计研究总院, 江西南昌 330038)

**摘要** 梅岭是国家级风景名胜区, 滑坡、崩塌等地质灾害频发, 严重威胁着景区的生态环境和生命财产安全。通过对梅岭地质灾害类型、分布与形成机制的实地调查与分析, 结果表明: 该区域的地质灾害类型以滑坡、崩塌、危(滚)石和山洪为主, 主要分布于人工活动较强的低山丘陵区沿沟谷分布的居民点附近和修建的道路两侧; 发育机制与地质地貌有较大关系, 更主要是受强降水和人类活动的影响。  
**关键词** 梅岭; 地质灾害类型; 发育机制  
**中图分类号** S181 **文献标识码** A **文章编号** 0517-6611(2016)08-028-04

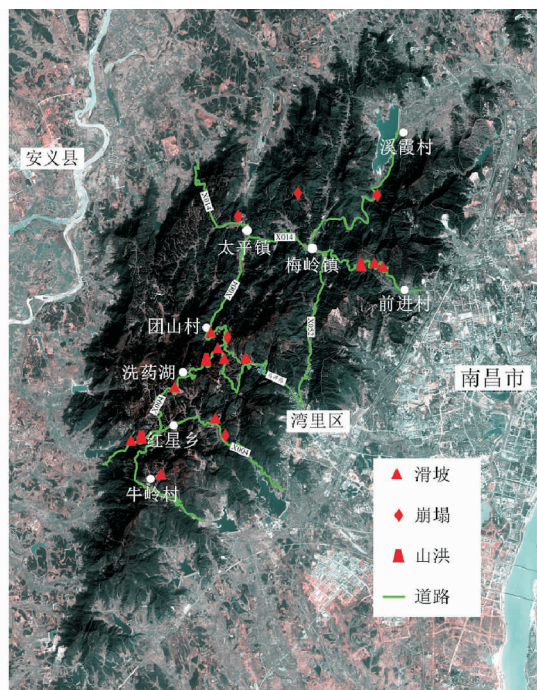
图1 梅岭风景名胜区居民点附近的灾害分布

Fig.1 The disaster points mainly located near settlements found by investigation

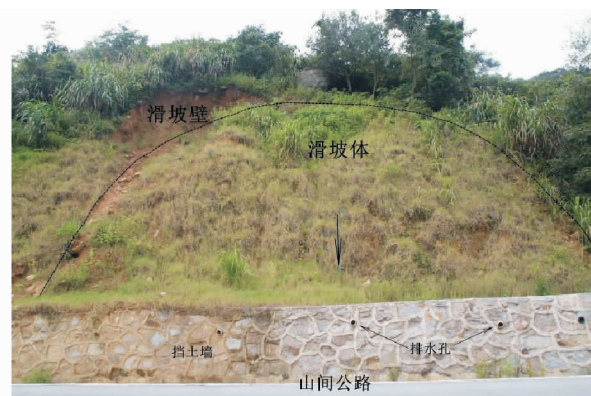
饱水软化,高岭土易受雨水冲刷流走,风化层结构松散,黏聚力降低。义富坪魏家因建房形成的切坡高5~8 m,坡度大于60°,坡脚临空,降低斜坡的土体支撑力;半岭湛家滑坡隐患体上水方稻田积水,长期渗入加速土体饱水软化,降低了土体的黏着力,下滑力增大,因而在汛期和持续降雨期间易导致滑坡发生<sup>[10]</sup>。微型滑坡主要分布在人类活动较强的区域,如山区公路两侧与切坡建房的地段。切坡、修路和开挖山体等工程活动改变了原始的坡面结构,破坏了山坡的稳定性,使公路上侧山体的坡脚失去支撑,应力集中于斜坡前缘,遇到强降水时,雨水下渗,坡体重量增加,岩土体的抗剪力降低,使前缘段先发生滑坡,牵引后缘坡体整体下滑。如樱花谷滑坡(图2)。通过修建挡土墙并预留排水孔对该滑坡体进行防治。然而,由于坡面未恢复植被,排水孔经过长期冲刷导致排泄不通,2015年在原有滑坡体再次发生滑坡。在公路下侧坡体,过往车辆的加载使公路下方坡体的承载重量增加,坡体上方的公路地形平坦,降雨时能汇集公路上侧山坡和侧方高地坡面的雨水,使雨水下渗、冲刷作用增强,导致坡体的含水量迅速增加、重力增大、可塑性增强,中上部滑体挤压推动前缘段滑体发生滑动,形成滑坡。如团山村公路下侧的滑坡体(图3)。

图2 樱花谷公路上侧的滑坡

Fig.2 Landslide above the road on cherry blossom valley

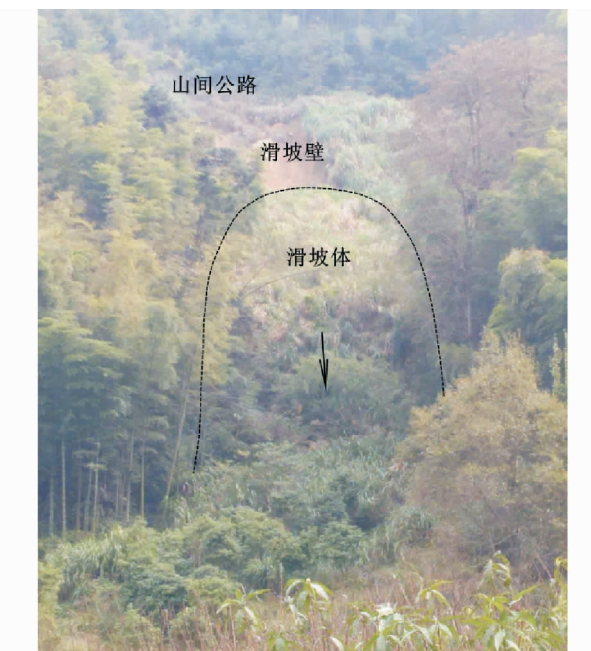
图3 团山村公路下侧的滑坡

Fig.3 Landslides under the road in Tuanshan Village

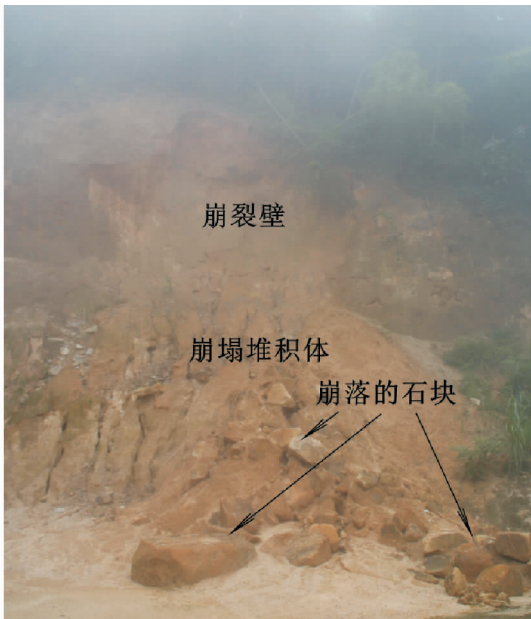
构造破碎,裂隙和节理发育。经过长期的风化作用,基本处于全风化-半风化状态,在表面形成岩性为砂土或砂土夹碎石块的残坡积层及全风化层,颗粒松散,孔隙度大。由于修路和建房等开挖自然坡脚形成高陡的切坡高达8~12 m,坡度达60°~80°。大多数切坡直接裸露于地表,既无植被覆盖,又缺乏工程保护,稳定性较差或极不稳定(图4)。在持续性降水或暴雨的作用下,雨水大量下渗,增加了坡体的含水量,使坡体质量增加,导致重力增大,土体之间抗剪力下降,可塑性增强,最终在重力和流水的作用下,岩土体崩塌并堆积于坡脚。崩塌体的碎石含量不等,石块大小也不尽相同,粒径小的多为5~10 cm,粒径大的可达50~100 cm。

图4 团山村人工切坡崩塌后的边坡

Fig.4 Slope after artificial cutting slope collapse in Tuanshan Village

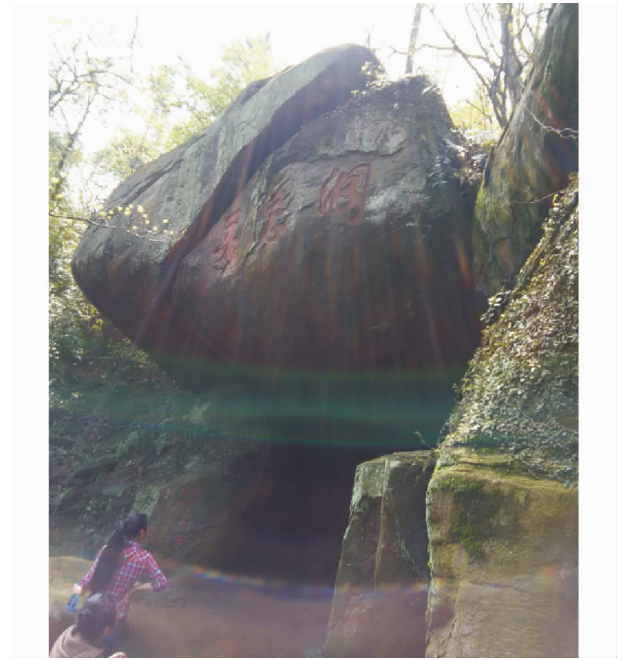
很多危石地带因其独特的地貌形态而具有较高的观赏价值,如狮子峰、紫阳宫、紫清山、竹海明珠等地已被开发为景区。景区的游步道、餐饮、商店等接待设施的开发建设活动以及大量游客的观光游览对危石干扰强烈且密集,使得危石更加不稳定,在强降雨等极端条件下可能发生滚动,由危石转变为滚石,进而对游客和景区基础设施造成严重威胁,加剧了危石的潜在危害性,如位于游步道上的危石(图5)。景区外人工活动较强的区域,尤其是修公路、建造房屋等地段,容易形成裸露的切坡。雨水冲刷带走了花岗岩周围的细颗粒,使风化球体逐步暴露于坡面,形成花岗岩风化球与风化强烈的残积土或全风化花岗岩混杂的坡体结构(图6)。在持续强降雨冲刷和在重力的作用下,花岗岩风化球会发生移动、翻滚形成滚石,由势能转化为动能,雨季更容易对道路通行和人员安全构成威胁。公路也是山区频繁的汇水区域,常在雨季汇聚大量水流,滚石滚落到公路内侧(图7),覆盖或镶嵌于排水沟上的岩石可能阻塞沟渠,引发较严重的坡面侵蚀甚至诱发山洪等灾害。

图5 紫清山游步道上侧的危石

Fig.5 Dangerous rock above the trail in Ziqing Mountain

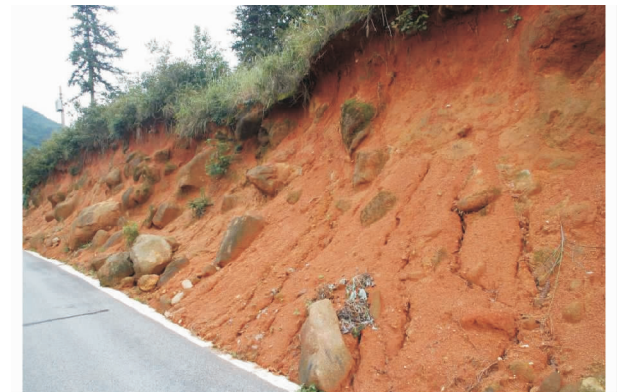
图6 花岗岩球状风化边坡

Fig.6 Slope of granite spherical weathering

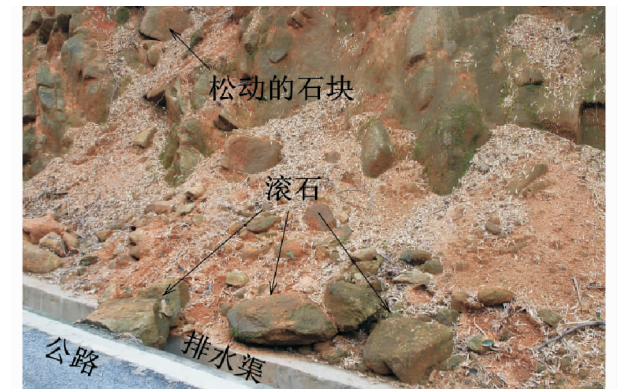
图7 公路内侧的滚石

Fig.7 Rockfall inside the road

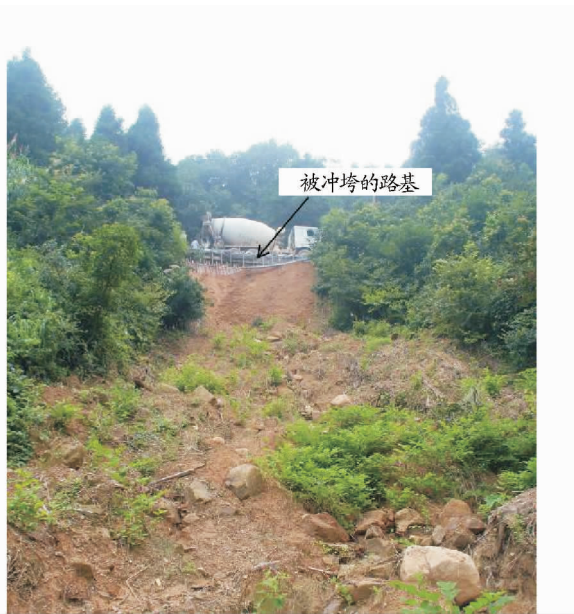
其岩性坚硬致密,孔隙度仅约 1%,不透水,不利于水的下渗,易在花岗岩表面形成散流和暴流<sup>[20]</sup>。尤其是公路等基础设施的修建,使平坦的路面形成新汇水区域,不仅汇集了路面上部的众多水源,硬化的路面亦减少了流水的下渗量,使流量短时间内骤增,形成山洪。山洪容易在公路的拐弯处或坡度增大的地段倾泻而下,冲垮路基,破坏植被(图 8),形成沟谷(图 9),甚至有可能形成泥石流,对基础设施和行人的安全造成威胁。

图 8 山洪冲垮路基

Fig. 8 The subgrade washed away by flash flood

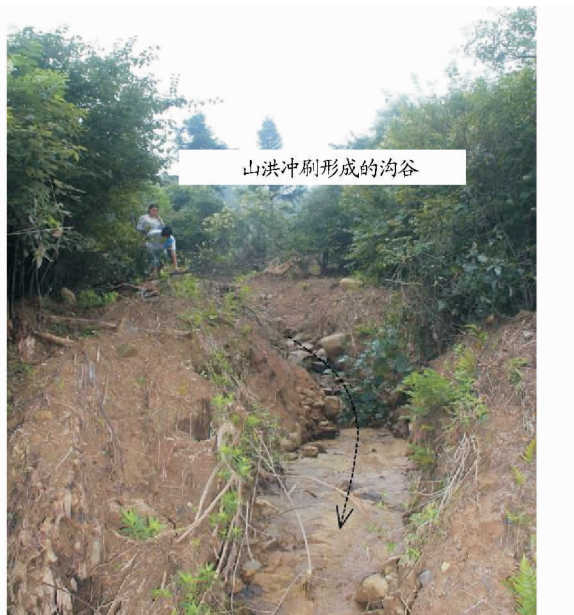
图 9 山洪冲刷形成的沟谷

Fig. 9 The valley formed by flash flood
